MONITORIZAÇÃO DE MOVIMENTOS DE VERTENTE NA MAIA, PRAIA FORMOSA E PANASCO (ILHA DE SANTA MARIA)

R.5 – Ponto de situação e apresentação dos resultados da monitorização geodésica, inclinométrica e piezométrica (março de 2022 – junho de 2022)

DTC 017/IVAR/CIVISA/22

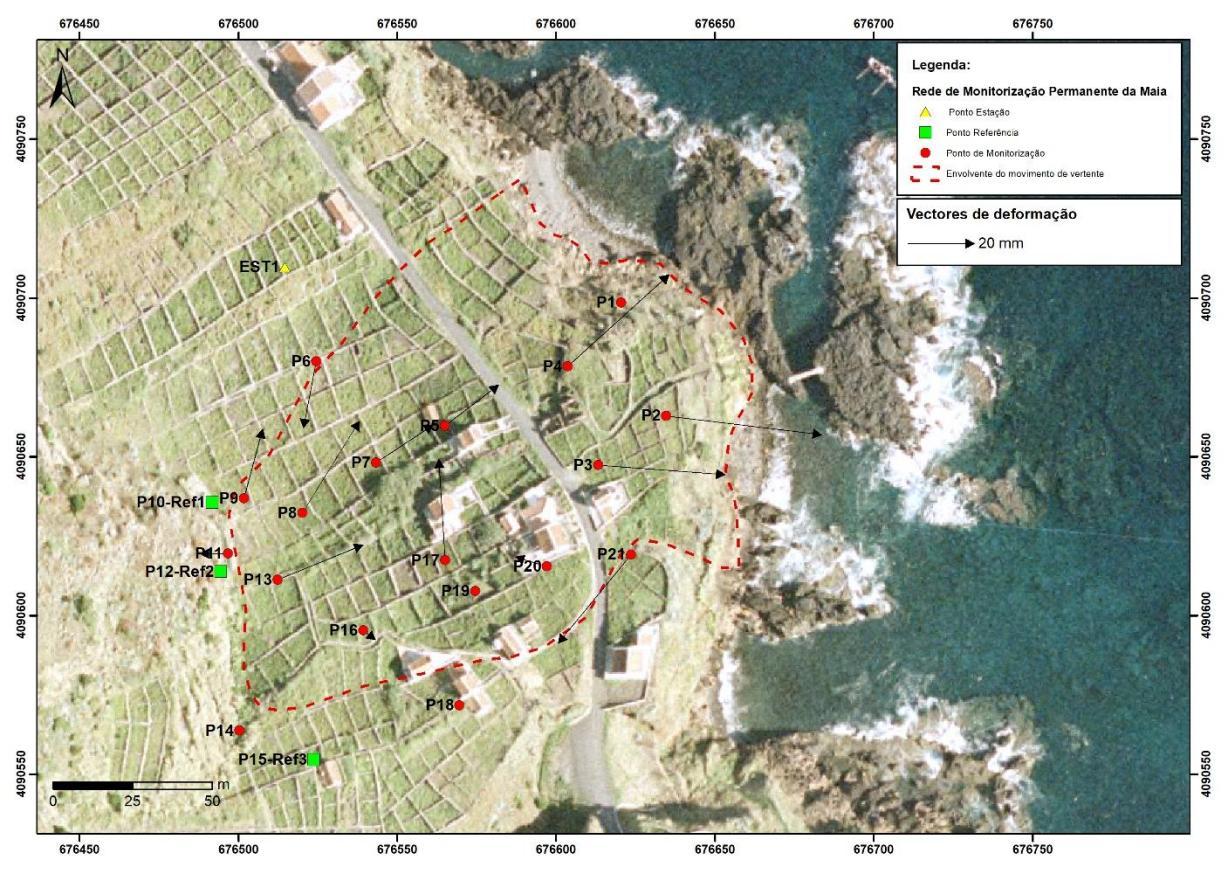
Figura 2 - Vetores de deslocamento em planimetria, considerando o período compreendido entre 16 de março de 2012 e 30 de junho de 2022.

Pela análise da figura 2 verifica-se que o padrão de deformação espacial heterogéneo da massa de terreno instável se mantém, tal como inicialmente identificado por Marques *et al.* (2014). Este comportamento é consequência do volume de material mobilizado, bem como da topografia do terreno.

Verifica-se que a massa instabilizada de terreno tende, na globalidade, a movimentar-se no sentido NE, ou seja, em concordância com o sentido descendente do terreno. A exceção são os pontos de monitorização P6, P11 e P21, cujos sentidos de deslocamento, contrários à maioria, indicam, provavelmente, o movimento por tombamento do bastão onde o prisma de monitorização é acoplado e que coincide com a envolvente do movimento de vertente.

No setor a montante da estrada existe um deslocamento preferencial na parte central da massa de terreno instabilizada, sendo maior nos pontos P8, P13 e P17 com 0,034 m, 0,030 m e 0,032 m, respetivamente. A jusante da estrada o deslocamento aumenta com a proximidade à crista da arriba, sendo de 0,049 m, 0,040 m e 0,043 m nos pontos P2, P3 e P4, respetivamente.

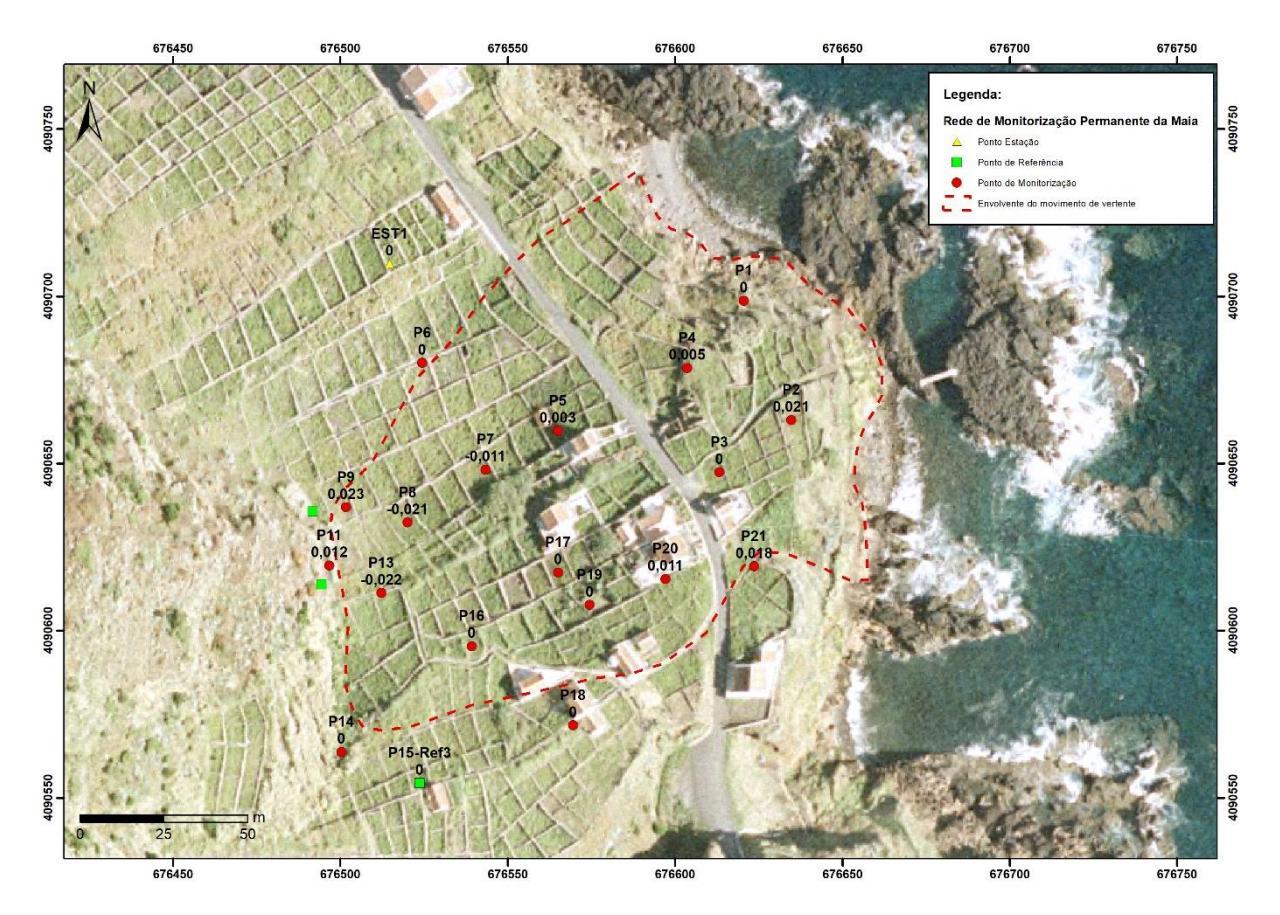
Figura 3 - Resultados do deslocamento altimétrico, considerando o período compreendido entre 16 de março de 2012 e 30 de junho de 2022.

Relativamente à deformação em altimetria (Fig. 3), verifica-se que na generalidade existe um abatimento da massa de terreno instável. Os pontos de monitorização que apresentam maiores variações relativamente à EPO são os pontos que se encontram localizados ao longo do eixo central topo-pé do depósito. Este facto está em concordância com a topografia do terreno, pois coincide com a zona mais côncava do terreno, onde é promovida uma maior acumulação de água por escorrência superficial. No setor a montante da estrada constata-se um abatimento preferencial na zona central da massa instável, apresentando os pontos P13, P8 e P7 um abatimento de 0,022 m, 0,021 m e 0,011 m, respetivamente.

À semelhança do descrito por Marques *et al.* (2014), verifica-se que o movimento de vertente apresenta uma deformação permanente, cuja cinemática reflete a influência do regime de precipitação, bem como o efeito de outros parâmetros atmosféricos (*e.g.* temperatura e humidade). Tal facto traduz-se em períodos de deformação mais lenta e períodos mais ativos em resultado das propriedades dos materiais e de diferentes teores em água ao longo do ano.

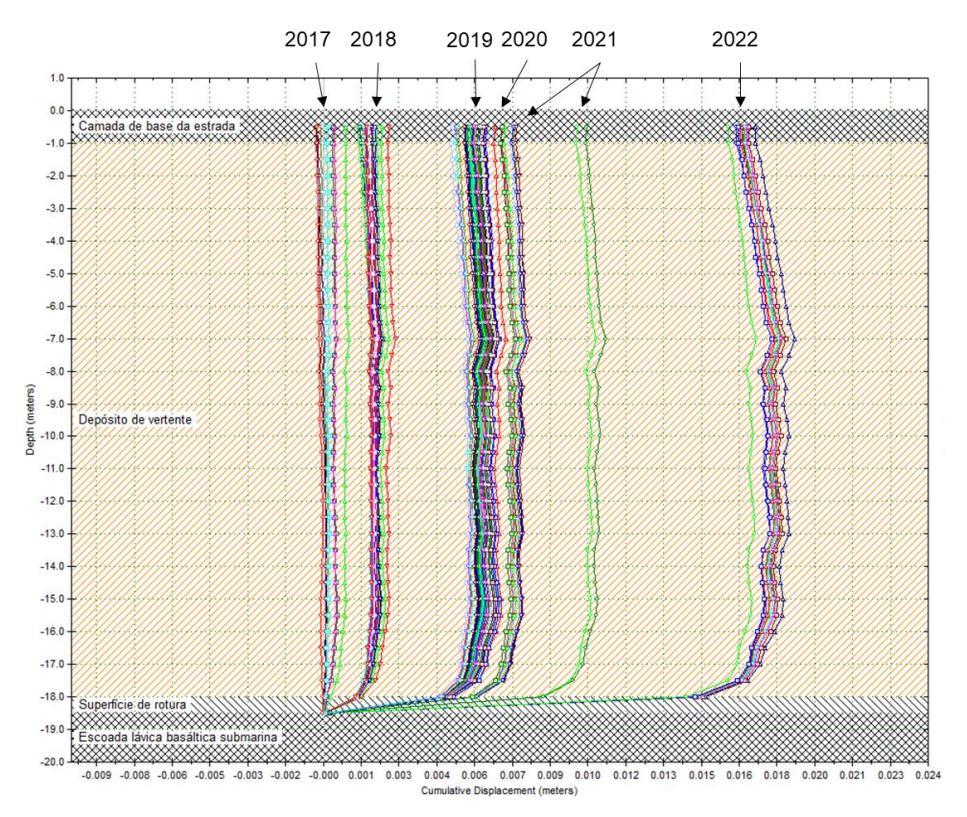
Figura 4 – Deslocamento acumulado para o furo FSM1 com intervalo de medição de 0,50 m, orientado paralelamente ao

Com base nos resultados apresentados na figura 4, verifica-se que o deslocamento acumulado em profundidade no furo FSM1 até à última campanha realizada, apresenta alguma homogeneidade. No eixo A de medição, paralelo ao sentido de movimento da massa de terreno instabilizada, o deslocamento acumulado entre os 0,5 m e os 17,5 m de profundidade varia entre 14,4 mm e 18,2 mm. Verifica-se que entre as profundidades 7,0 m e 15,5 m o deslocamento é praticamente igual em todos os pontos com um valor acumulado de cerca de 18,0 mm. Pelos resultados obtidos é possível pressupor que a superfície de rotura do movimento de vertente se situa, muito possivelmente, entre os 18,0 m e os 18,5 m de profundidade.

Pela análise das figuras 4 e 5, é possível observar vários aumentos do deslocamento nos furos ao longo do programa de monitorização, coincidentes com valores mais elevados de precipitação acumulada. No final do ano de 2021 e início do ano de 2022, verificou-se nos furos FSM1 e FSM2, um incremento significativo no deslocamento acumulado. No decorrer do ano de 2022, observa-se para o furo FSM1 um incremento de 2,0 mm no deslocamento e para o FSM2 um incremento de 2,5 mm.

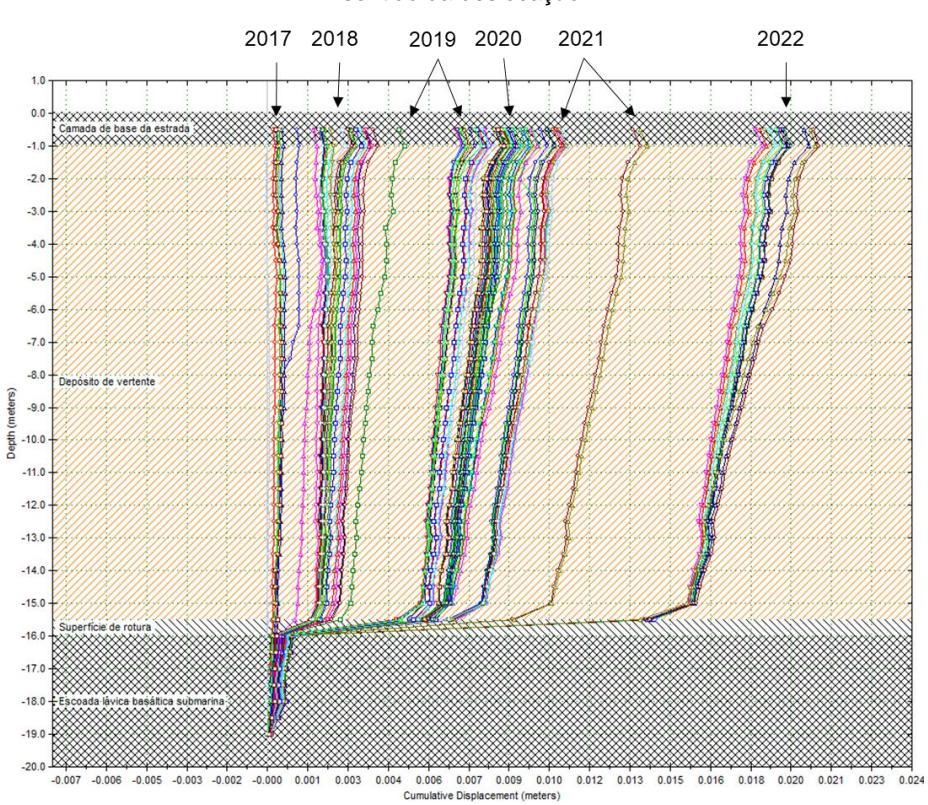
Figura 5 – Deslocamento acumulado para o furo FSM2 com intervalo de medição de 0,50 m, orientado paralelamente ao sentido da deslocação.

Relativamente ao furo FSM2, observando a figura 5, verifica-se que a velocidade de deformação em profundidade é praticamente igual em todos os pontos até à campanha de monitorização 21, realizada no dia 27 de agosto de 2018. A partir da campanha de monitorização 22, e até à última campanha realizada, constata-se que a deformação neste local decresce de forma expressiva com o aumento da profundidade, sendo aproximadamente 20,5 mm junto à superfície e 14,2 mm aos 15,50 m de profundidade. A partir dos 16,0 m de profundidade não se verifica deformação significativa, pelo que é possível assumir que a superfície de rotura está localizada entre os 15,5 m e os 16,0 m de profundidade.

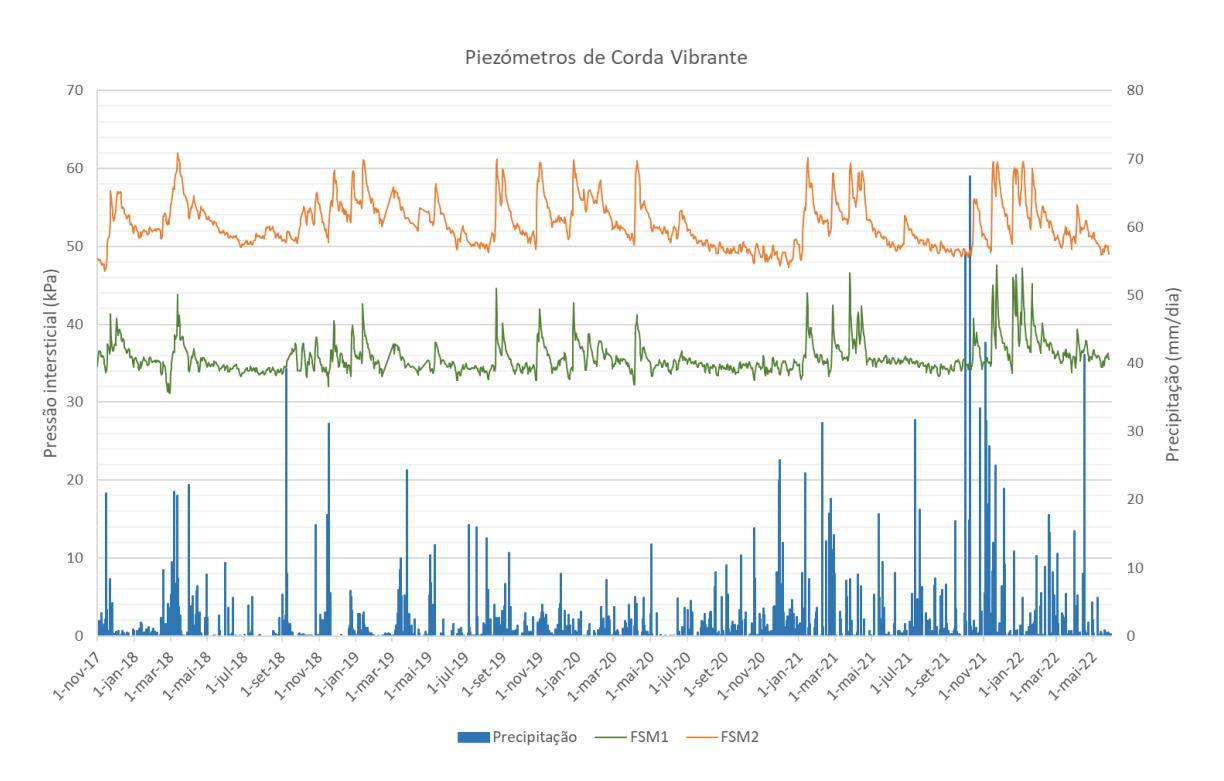
Figura 6 – Comportamento da pressão intersticial para os furos FSM1 e FSM2 para o período compreendido entre 1 de novembro de 2017 e 30 de junho de 2022.

É possível observar, pela análise da figura 6, que a variação da pressão intersticial apresenta um comportamento semelhante nos piezómetros instalados nos furos FSM1 e FSM2. Os dados da precipitação diária permitem concluir que até ao final do ano de 2020 as variações da pressão intersticial pareciam não resultar de uma variação imediata dos valores de precipitação, estando assim associadas a diferentes períodos de acumulação de precipitação.

Verifica-se, a partir do ano de 2021, um valor acumulado de precipitação diária maior do que no passado, o que parece estar a fazer variar a pressão intersticial de forma mais imediata. Destaca-

se neste sentido, os meses de janeiro a marco de 2021 e novembro de 2021 a janeiro de 2022. Pela análise da série de dados, as variações da pressão intersticial são também mais expressivas nos meses invernais, nomeadamente entre setembro e abril.

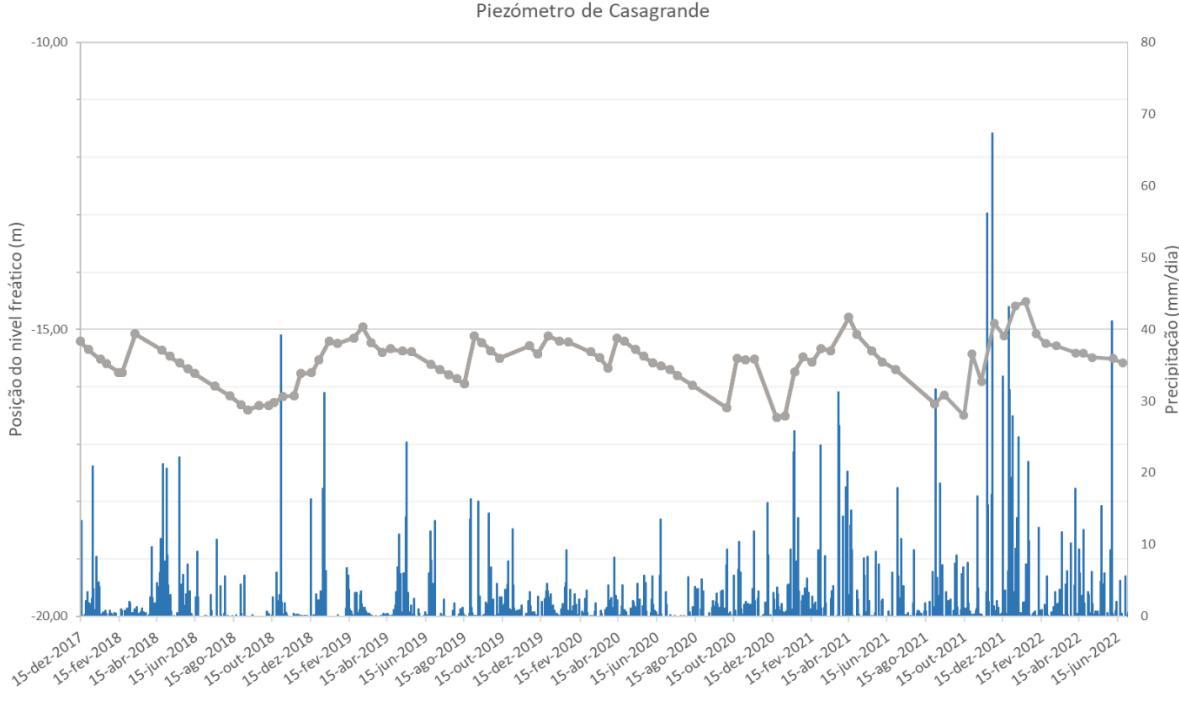
Figura 7 - Posição do nível freático no furo FSM3 no período compreendido entre o dia 15 de dezembro de 2017 e o dia 23 de junho de 2022.

Na figura 7 apresenta-se a posição do nível freático registada no furo FSM3, obtido com recurso ao piezómetro de Casagrande. Verifica-se que os valores mais elevados do nível piezométrico foram atingidos nos meses de março de 2019, abril de 2021 e janeiro de 2022 posicionando-se a 14,96 m, 14,79 m e 14,52 m de profundidade, respetivamente. Pelo contrário, o maior rebaixamento do nível piezométrico registou-se nos meses dezembro de 2020, janeiro de 2021 e outubro de 2021, posicionando-se aos 16,54 m, 16,51 m e 16,50 m de profundidade, respetivamente.

No período a que se refere o presente relatório verifica-se essencialmente um rebaixamento do nível freático desde fevereiro de 2022, sendo máximo de 15,59 m no mês de junho. Pela análise de toda a série de dados é possível verificar uma ciclicidade no posicionamento do nível freático. Entre os meses de outubro e março verificam-se valores mais elevados do nível piezométrico e entre os meses de abril e setembro um rebaixamento sistemático do nível freático. Não obstante, verifica-se que episódios de maior intensidade de precipitação podem alterar este comportamento.
