ASSUNTO: MONITORIZAÇÃO GEODÉSICA, INCLINOMÉTRICA E PIEZOMÉTRICA E APLICAÇÃO DE TÉCNICAS DE PROSPEÇÃO GEOFÍSICA PARA O ACOMPANHAMENTO E CARACTERIZAÇÃO DE MOVIMENTOS DE VERTENTE NA MAIA, PRAIA FORMOSA E PANASCO, ILHA DE SANTA MARIA

2.º Relatório – DTC 008/IVAR/CIVISA/21 (setembro 2020 – fevereiro 2021)

R.2 – Ponto de situação e apresentação dos resultados da monitorização geodésica, inclinométrica e piezométrica (setembro de 2020 – fevereiro de 2021)

DTC 008/IVAR/CIVISA/21

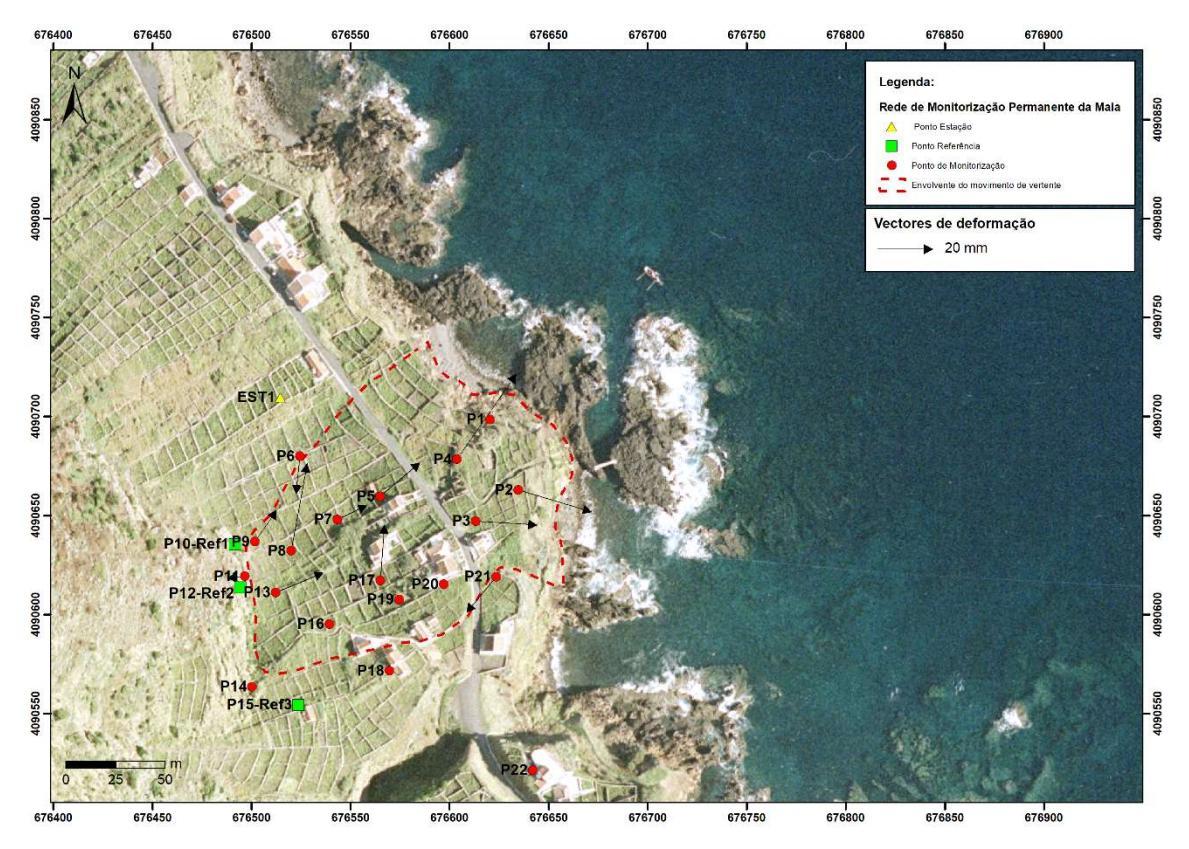
Figura 4 - Vetores de deslocamento em planimetria, considerando o período compreendido entre 16 de março de 2012 e 28 de fevereiro de 2021.

Pela análise das figuras 4 e 5, verifica-se que o padrão de deformação espacial heterogéneo da massa de terreno instável se mantém, tal como inicialmente identificado por Marques *et al.* (2014). Este comportamento é consequência do volume de material mobilizado, bem como da topografia do terreno.

Verifica-se que a massa instabilizada de terreno tende, na globalidade, a movimentar-se no sentido NE, ou seja, em concordância com o sentido descendente do terreno. A exceção são os pontos de monitorização P6, P11 e P21, cujos sentidos de deslocamento, contrários à maioria, indicam, provavelmente, o movimento por tombamento do bastão onde o prisma de monitorização é acoplado e que coincide com a envolvente do movimento de vertente.

No setor a montante da estrada existe um deslocamento preferencial na parte central da massa de terreno instabilizada, sendo maior nos pontos P8, P17 e P13 com 0,044 m, 0,028 m e 0,027 m, respetivamente. A jusante da estrada o deslocamento aumenta com a proximidade à crista da arriba, sendo máximo no ponto P1 com 0,625 m, e de 0,038 m, 0,052 m e 0,032 m nos pontos P2,

P4 e P3, respetivamente. O ponto P1 apresentou entre o dia 8 e 25 de janeiro uma velocidade de deslocamento de 3 cm/dia.

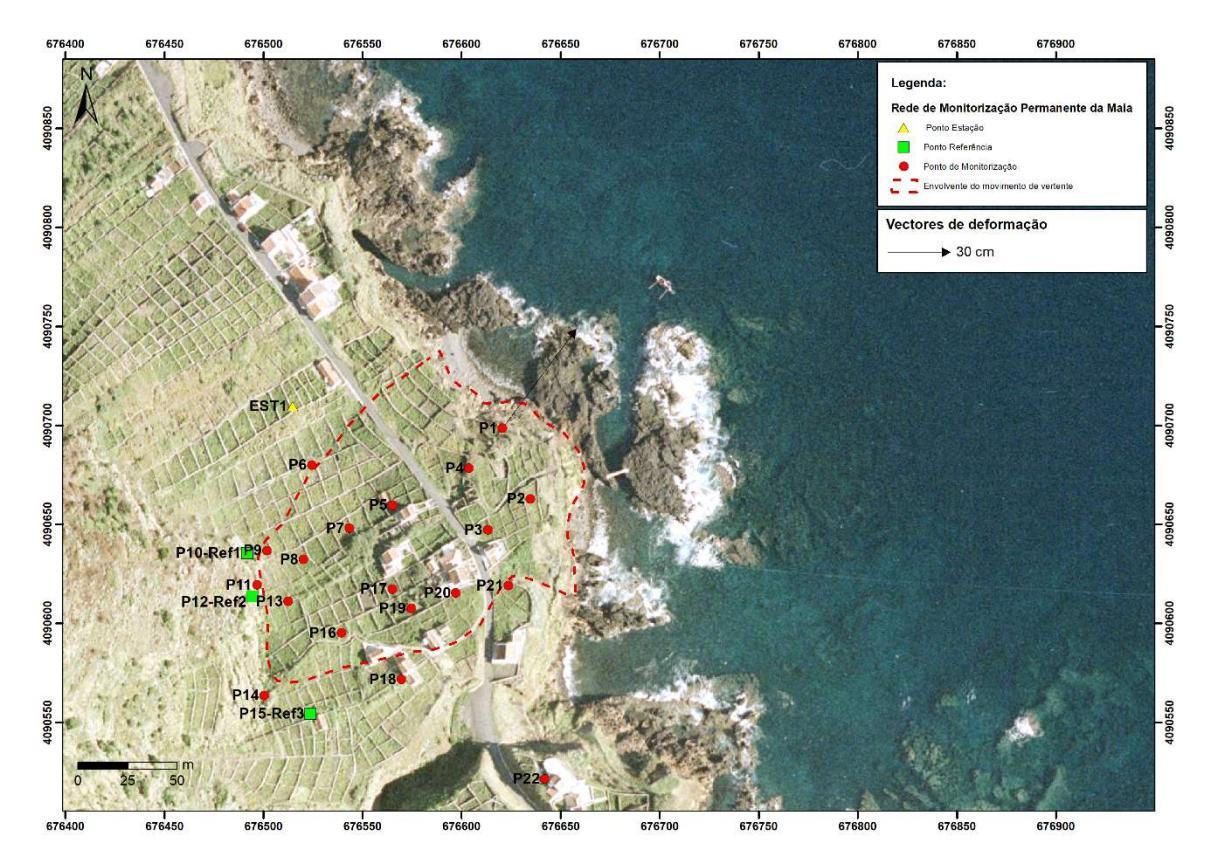
Figura 5 - Vetor de deslocamento em planimetria do ponto de monitorização 1, considerando o período compreendido entre 16 de março de 2012 e 28 de fevereiro de 2021.

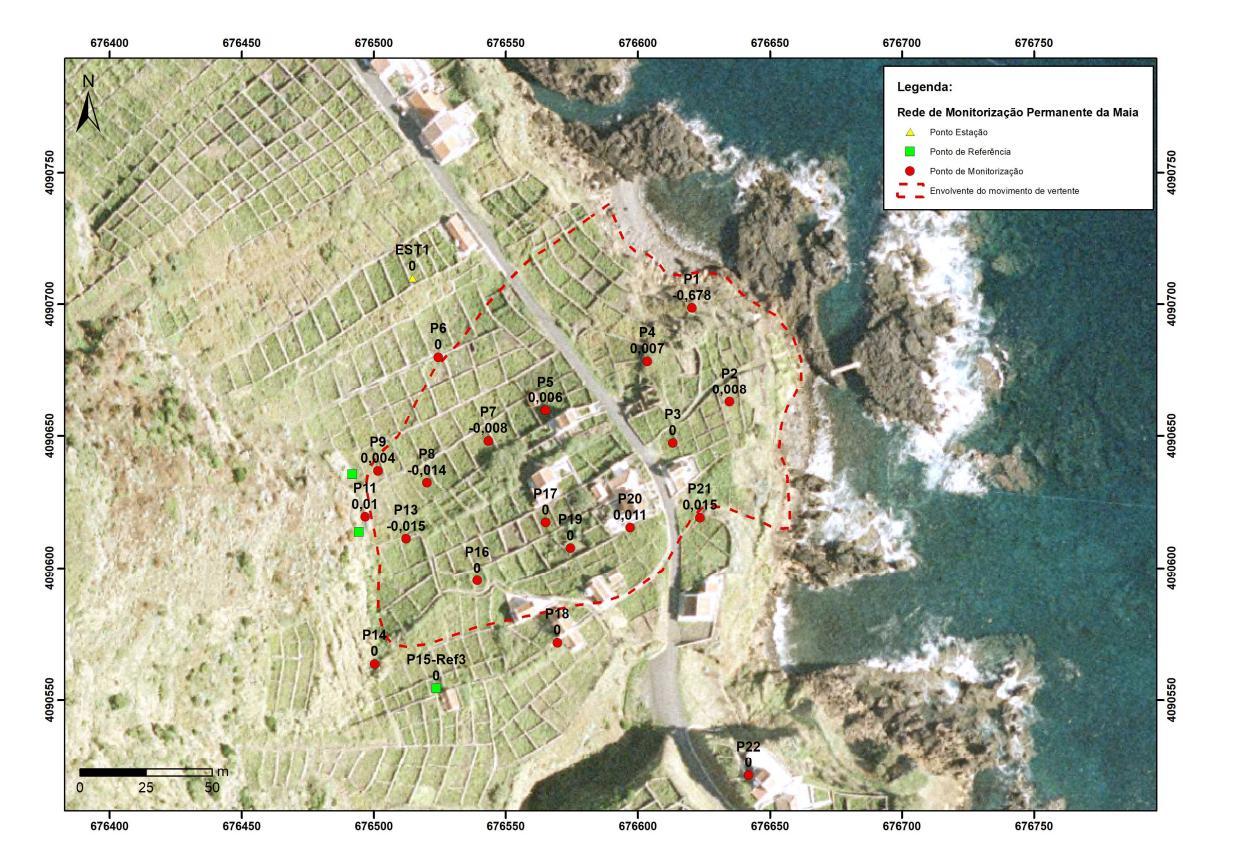
Relativamente à deformação em altimetria (Fig. 6), verifica-se que na generalidade existe um abatimento da massa de terreno instável. Os pontos de monitorização que apresentam maiores variações relativamente à EP0 são os pontos que se encontram localizados ao longo do eixo central topo-pé do depósito. Este facto está em concordância com a topografia do terreno, pois coincide com a zona mais côncava do terreno, onde é promovida uma maior acumulação de água por escorrência superficial.

No setor a montante da estrada constata-se um abatimento preferencial na zona central da massa instável, apresentando os pontos P13, P8 e P7 um abatimento de -0,015 m, -0,014 m e -0,008 m, respetivamente. No setor a jusante da estrada verifica-se um aumento do abatimento com a proximidade à crista da arriba sendo máximo no ponto P1 com -0,678 m.

Figura 6 - Resultados do deslocamento altimétrico, considerando o período compreendido entre 16 de março de 2012 e 28 de fevereiro de 2021.

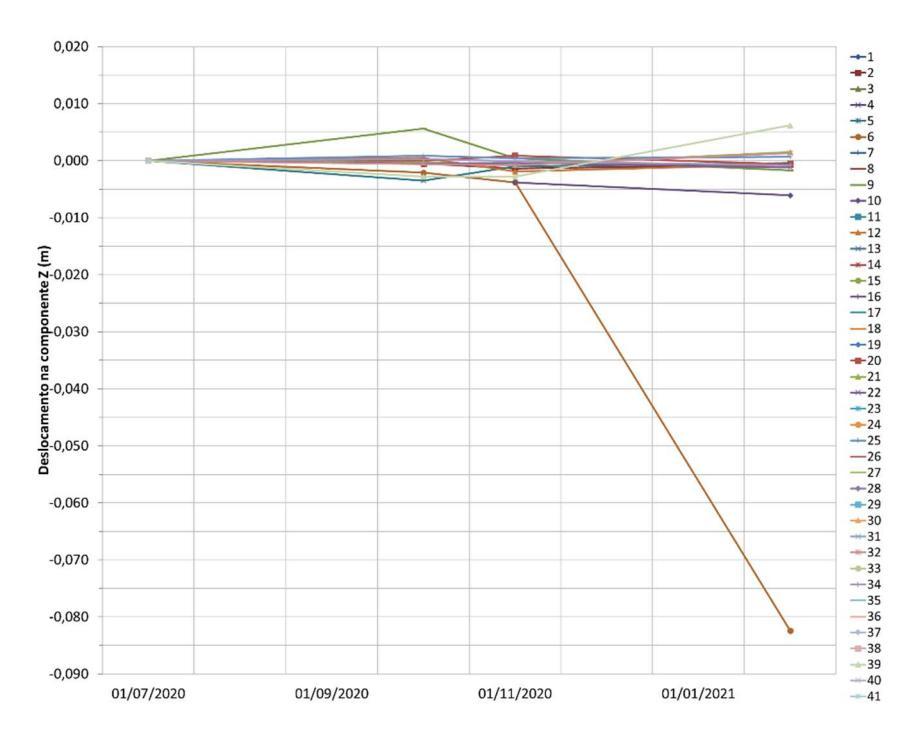
Quanto à componente altimétrica, pela análise da figura 9, destacam-se os pontos de monitorização 6 e 10 por apresentarem um abatimento de 0,082 m e 0,006 m, respetivamente, e o ponto 39 por apresentar um empolamento de 0,006 m. Pela análise da figura 10, relativa ao deslocamento planimétrico, destacam-se os pontos de monitorização 6 e 10 por apresentarem um deslocamento total em planimetria de 0,778 m e 0,038 m, respetivamente.

Figura 9 – Deslocamento na componente altimétrica (Z) para todos os pontos de monitorização com deslocamento planimétrico superior a 0,002 m.

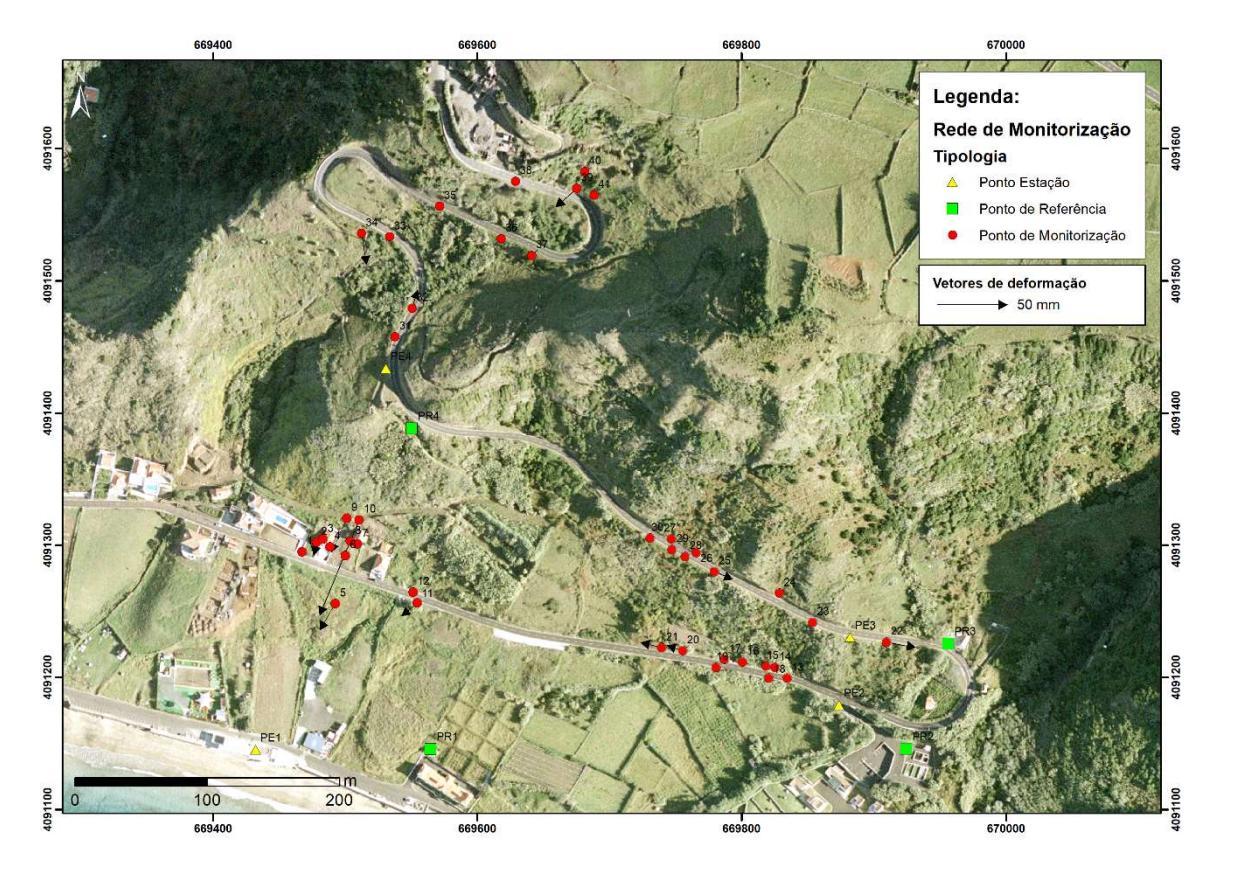
Figura 11 – Vetores de deslocamento em planimetria considerando o período compreendido entre 27 de julho de 2019 e 22 de fevereiro de 2021.

Pela análise da figura 11 é possível verificar que o conjunto de pontos de monitorização 1 a 12 deslocam-se, aproximadamente, nos sentidos SW e SSW, concordante com o sentido descendente de maior declive do terreno. Os pontos estão localizados sobre o setor instável 1 (identificado por Pacheco *et al.*, 2013) cuja movimentação provocou danos graves em habitações, na rede de distribuição de água e a destruição da estrada municipal.

Os pontos de monitorização 20 e 21 estão implementados sobre uma massa instabilizada no setor instável 2 (identificado por Pacheco *et al.*, 2013) e deslocam-se aproximadamente para NW. O movimento de vertente onde os pontos estão localizados, proveniente do setor montante à estrada municipal, está a provocar o "embarrigamento" do muro de pedra que ladeia a estrada municipal e o tombamento de um poste de madeira que lhe é sobranceiro.

Os vetores de deslocamento dos pontos de monitorização 22 e 25, ainda pela análise da figura 11, permitem aferir o sentido ESE em concordância com o sentido descendente do talude.

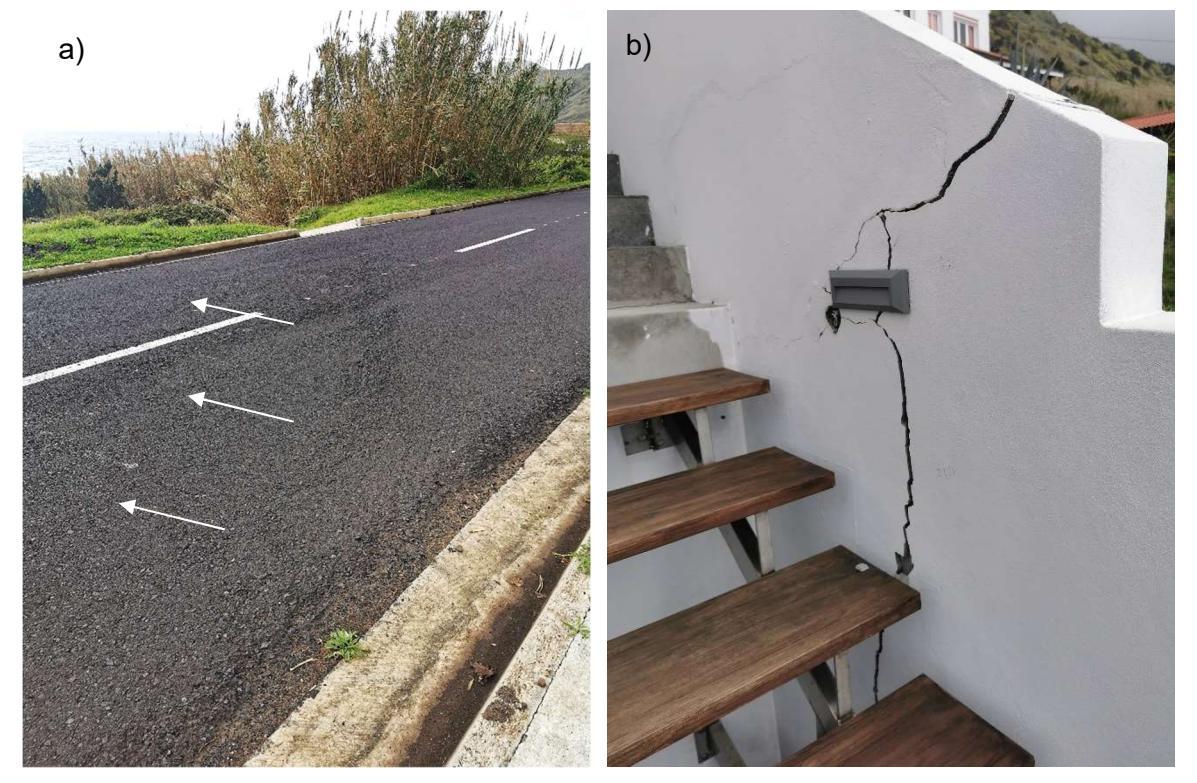
Durante o último trimestre de 2017 e até maio de 2018 foram efetuadas obras de reabilitação de vários troços da estrada municipal da Malbusca, incluindo o troço sobre o setor instável 1 (Marques *et al.*, 2018). Devido ao deslocamento acumulado desde a conclusão das obras, é possível verificar a nova expressão do flanco da massa instabilizada no piso da estrada e danos em estruturas reconstruídas sobre a massa (Fig. 12).

Figura 12 – Aspeto (a) da expressão do flanco no piso da estrada e (b) dos danos numa habitação.

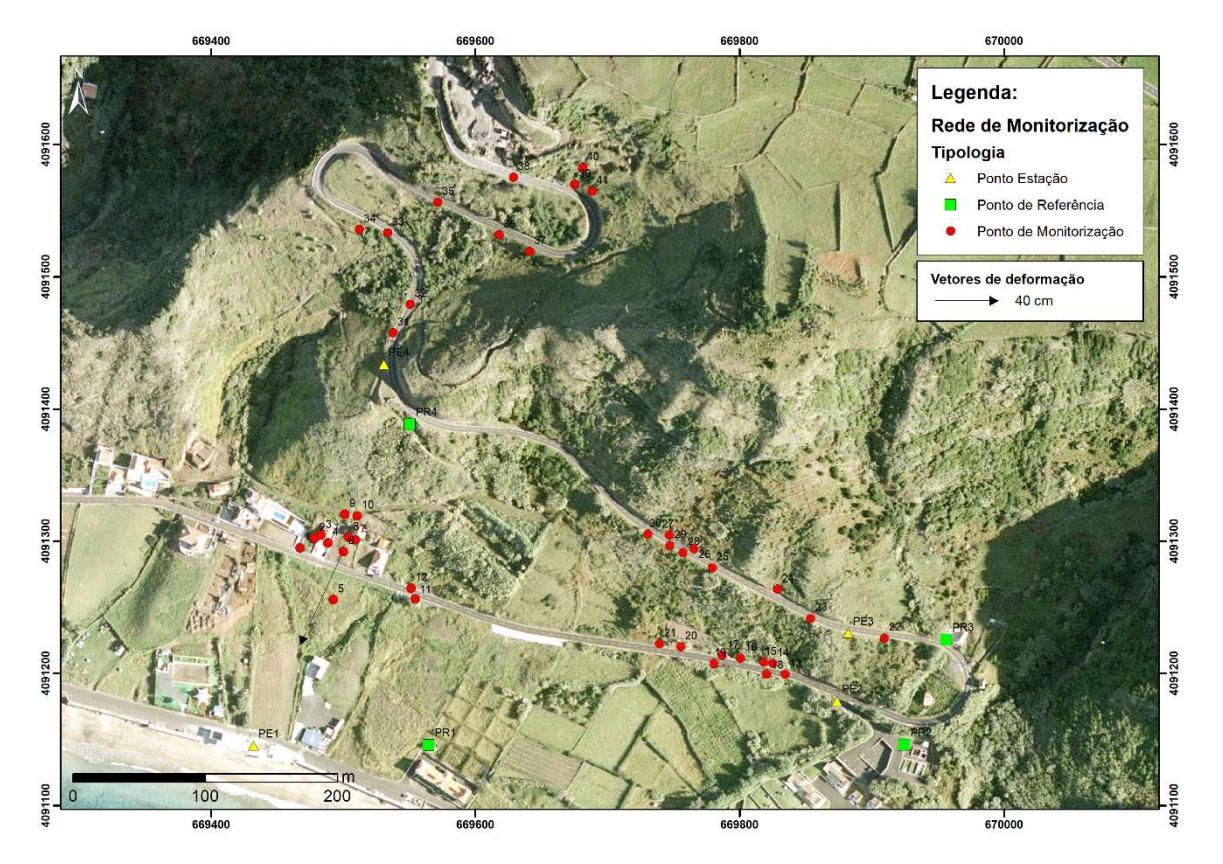
Na figura 13 é apresentado o vetor de deslocamento para o ponto de monitorização 6 pelo facto de verificar um valor de deslocamento planimétrico de 0,780 m e ter sido adotada uma escala distinta para sua visualização.

Figura 13 – Vetor de deslocamento em planimetria considerando o período compreendido entre 31 de julho de 2019 e 22 de fevereiro de 2021 para o ponto de monitorização 6.

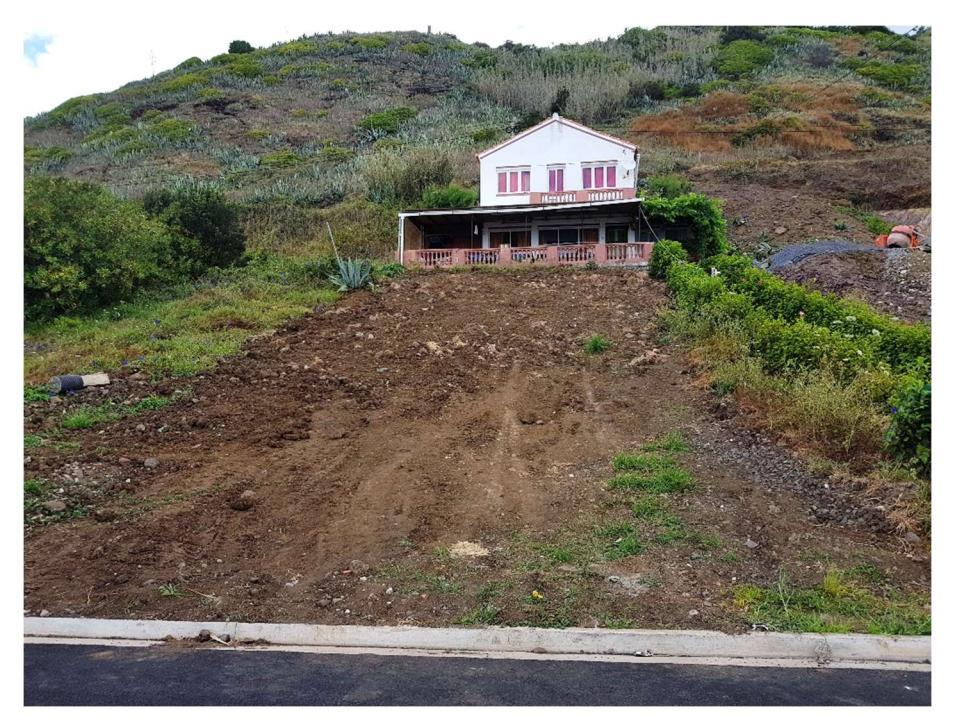
O ponto de monitorização 6 localiza-se no setor instável 1 sobre uma massa que resultou do reperfilamento do terreno em frente a uma habitação (Fig. 14). No início do mês de janeiro de 2021 verificou-se a ocorrência de um deslocamento do aterro que originou uma rotura com cerca de 8 metros de largura (Fig. 15) e consequentemente o tombamento da marca instalada sobre a massa (Fig. 16).

Figura 14 – Aspeto geral do reperfilamento do terreno efetuado em 2018.

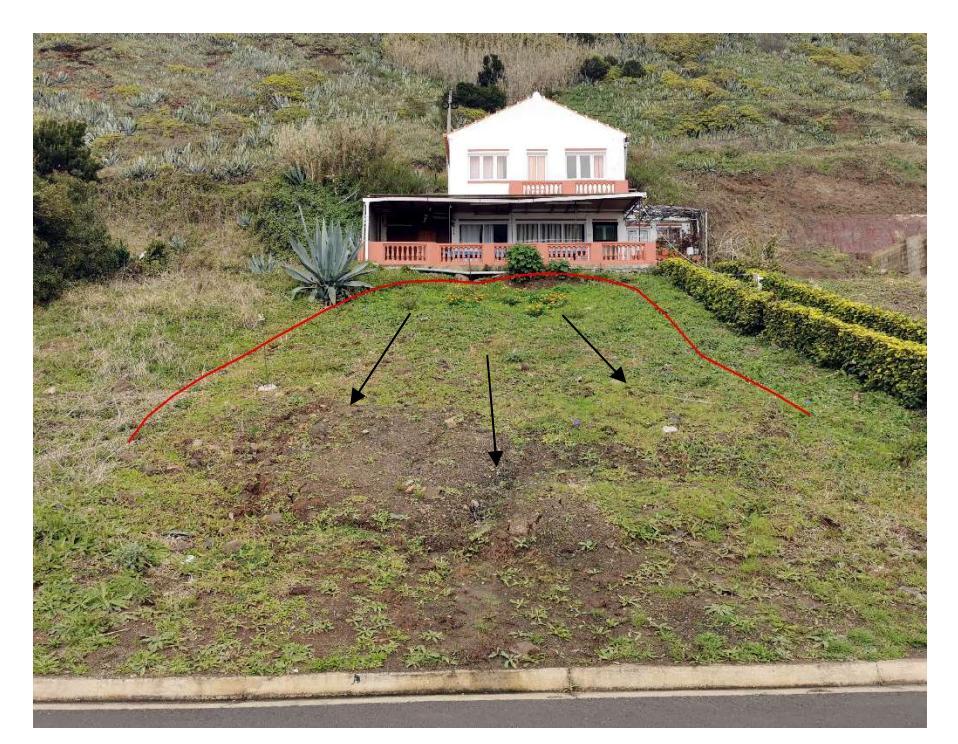
Figura 15 – Aspeto geral do movimento do aterro ocorrido em janeiro de 2021.

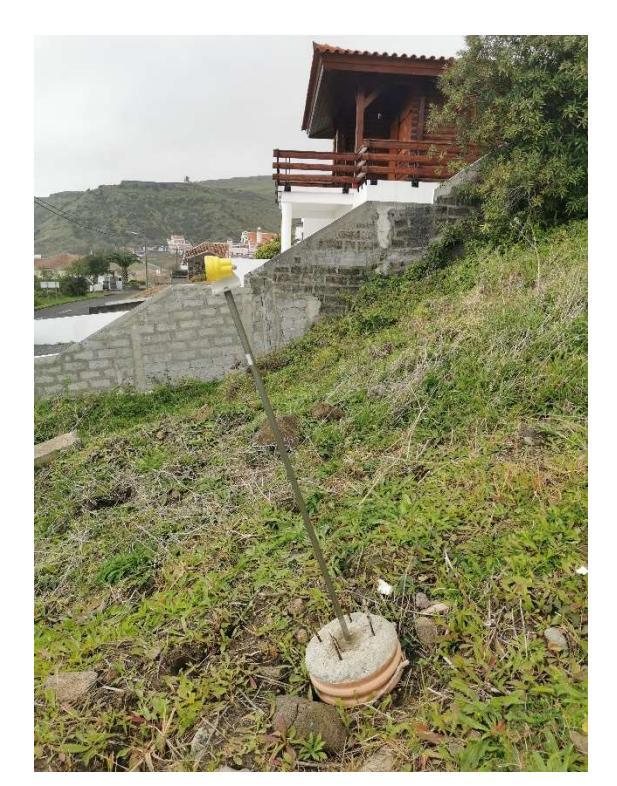
Figura 16 – Pormenor do tombamento do ponto de monitorização 6.

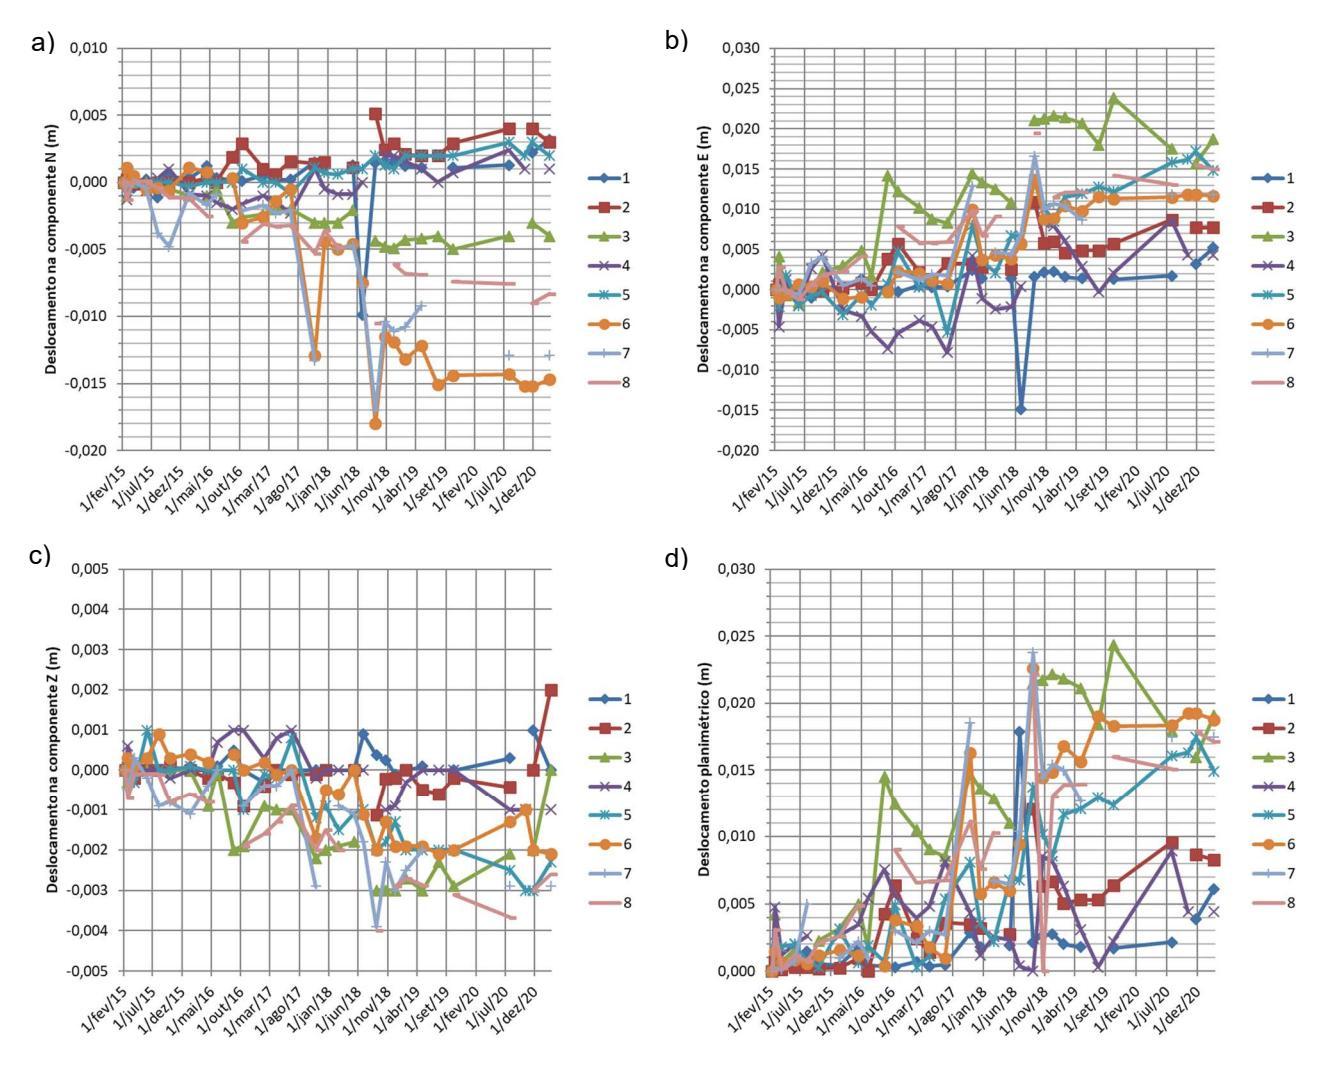
Figura 17 – Deslocamento nas componentes (a) norte, (b) este e (c) altimétrica (Z) e (d) resultante do deslocamento total em planimetria.

Relativamente aos resultados obtidos e apresentados na figura 17, verifica-se que todos os pontos, à exceção dos pontos de monitorização 1 e 2, apresentam um deslocamento planimétrico igual ou

superior a 0,010 m, sendo máximo nos pontos 3 e 6, em que deslocamento planimétrico foi de 0,019 m (Fig. 17d). Para a componente altimétrica destacam-se os pontos de monitorização 7 e 8 por registarem um abatimento de 0,003 (Fig. 17c).

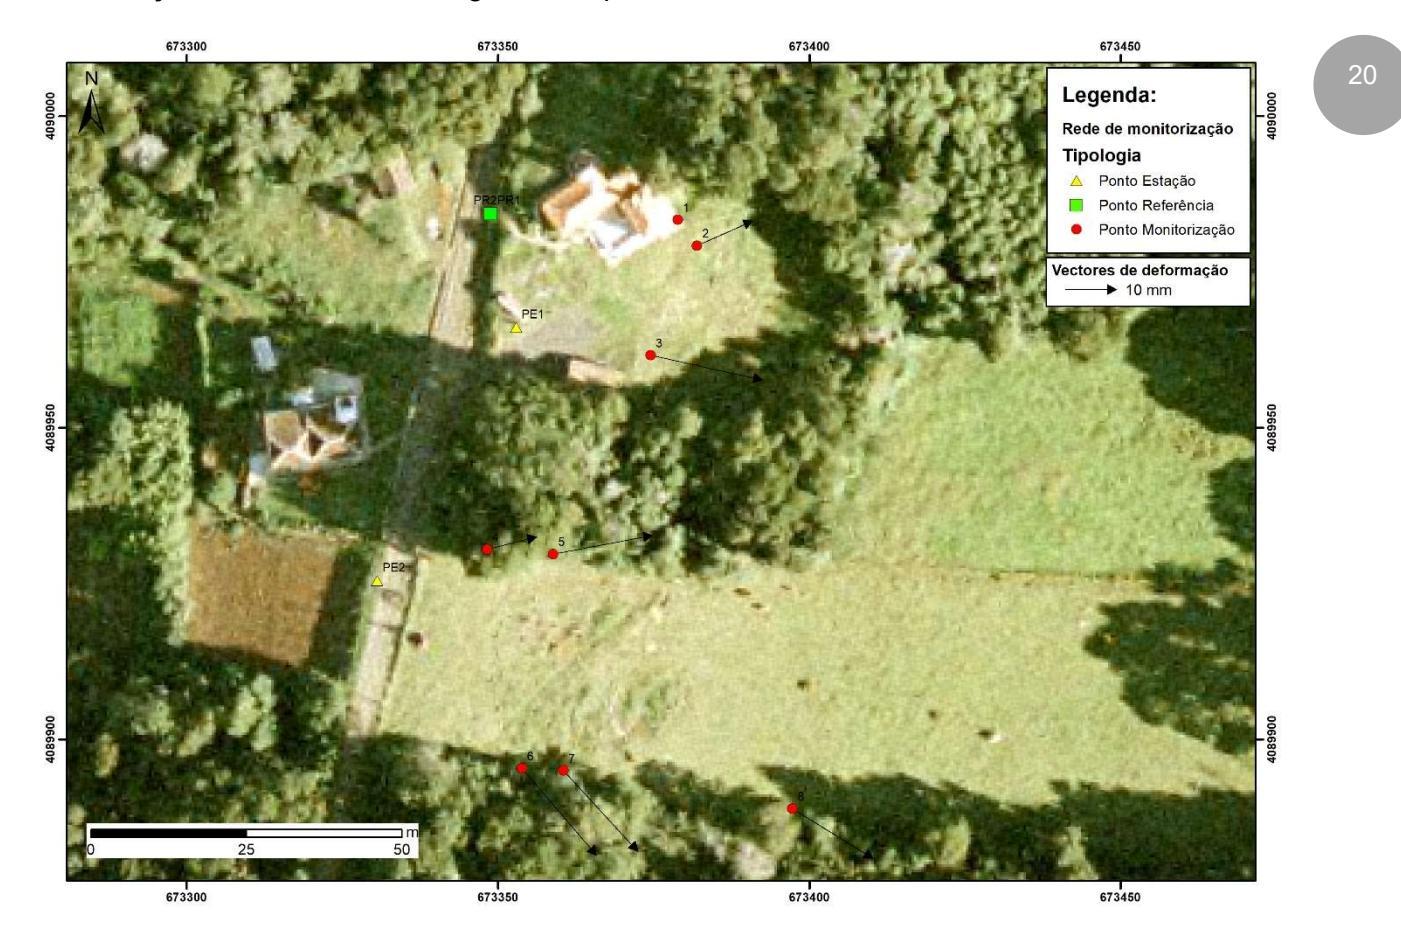
Figura 18 – Vetores de deslocamento em planimetria considerando o período compreendido entre 9 de fevereiro de 2015 e 22 de fevereiro de 2021.

Pela análise da figura 18, é possível verificar que todos os pontos de monitorização apresentam uma movimentação concordante com a cinemática do movimento de vertente identificado no local, que tem recorrentemente provocado danos numa garagem e cuja superfície de rotura apresenta uma expressão superficial ao longo de aproximadamente 150 m.

A movimentação da massa instabilizada ocorre aproximadamente no sentido E, concordante com o sentido descendente do terreno. Relativamente à distribuição da atividade o movimento de vertente está em confinamento, ou seja, apresenta um desenvolvimento incipiente, evidenciando

uma cicatriz mas não um plano de rotura visível na base da massa afetada. A deslocação do material instabilizado para montante é compensada pela compressão dos materiais envolvidos e não se prolonga significativamente para jusante.

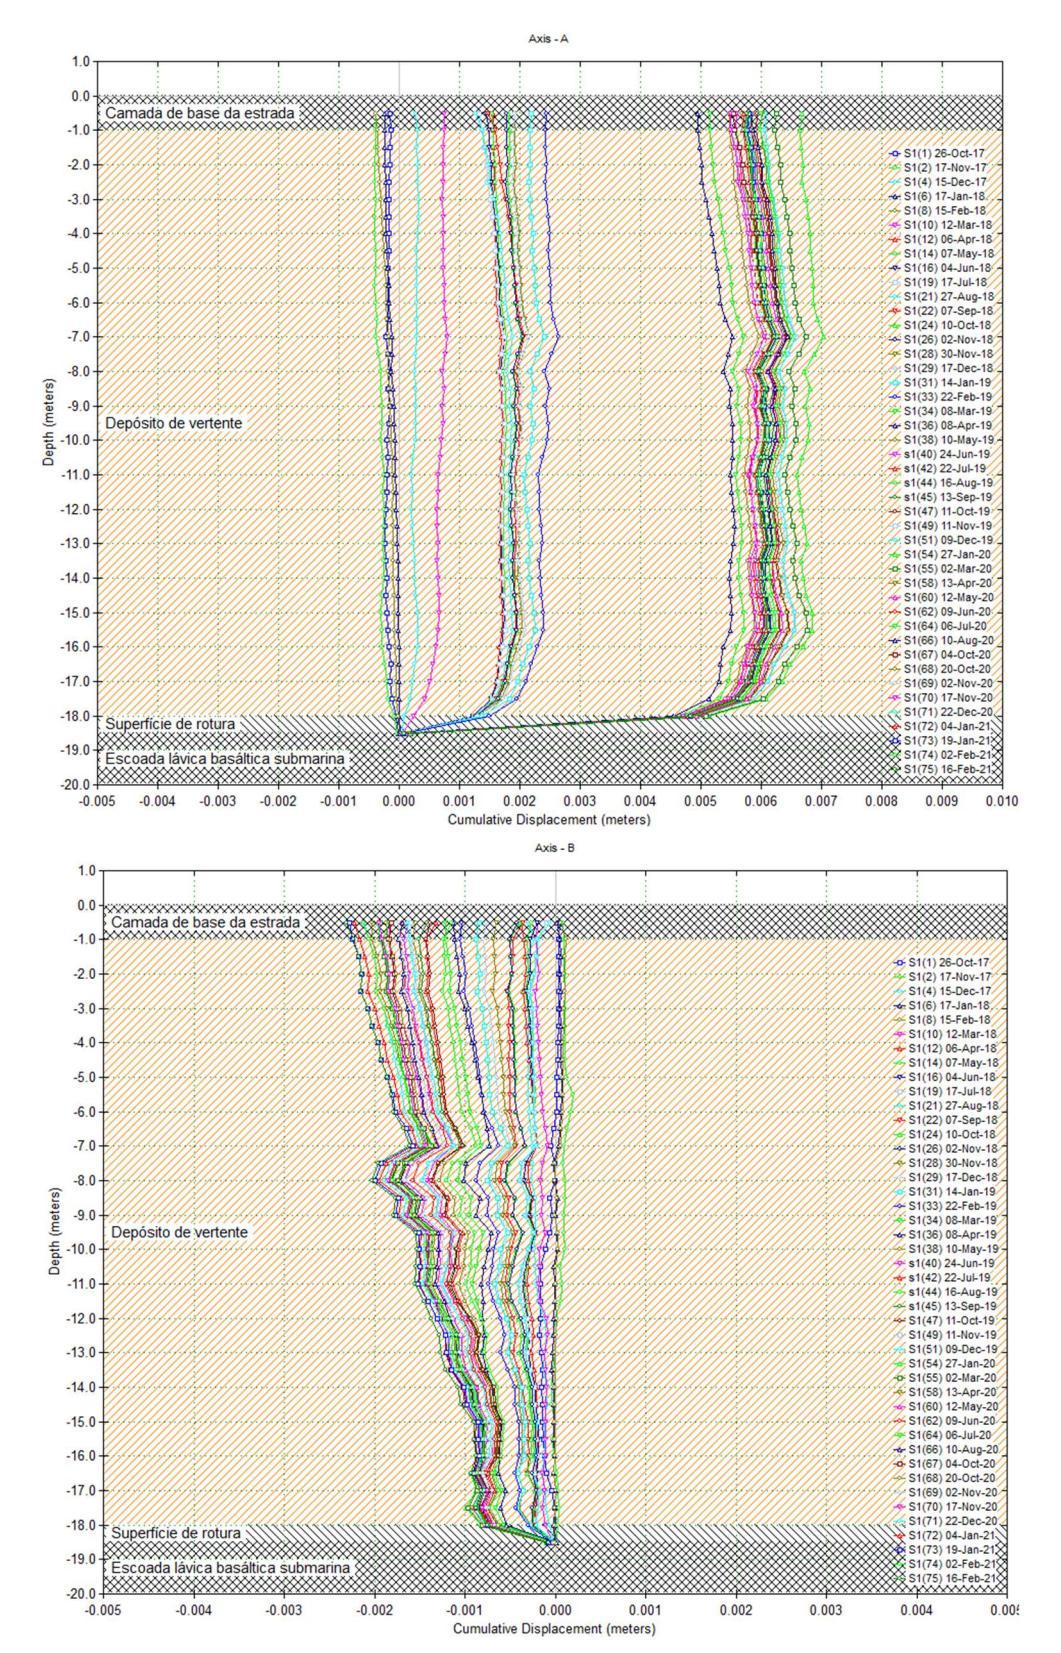
Com base nos resultados apresentados na figura 19, verifica-se que o deslocamento acumulado em profundidade no furo FSM1 até à última campanha realizada, apresenta alguma heterogeneidade. No eixo A de medição, paralelo ao sentido de movimento da massa de terreno instabilizada, o deslocamento acumulado entre os 0,5 m e os 17,5 m de profundidade varia entre 6,1 mm e 7,0 mm. Destacam-se as profundidades de 7,0 m e 15,5 m por apresentarem a maior deformação, 7,0 mm e 6,8 mm, respetivamente. Pelos resultados obtidos é possível pressupor que a superfície de rotura do movimento de vertente se situa, muito possivelmente, entre os 18,0 m e os 18,5 m de profundidade.

No período a que se refere o presente relatório não se verificaram incrementos significativos nos valores de deformação medidos.

Figura 19 – Deslocamento acumulado para o furo FSM1 com intervalo de medição de 0,50 m: a) Eixo A – orientado paralelamente ao sentido da deslocação; b) Eixo B – orientado perpendicularmente ao sentido da deslocação.

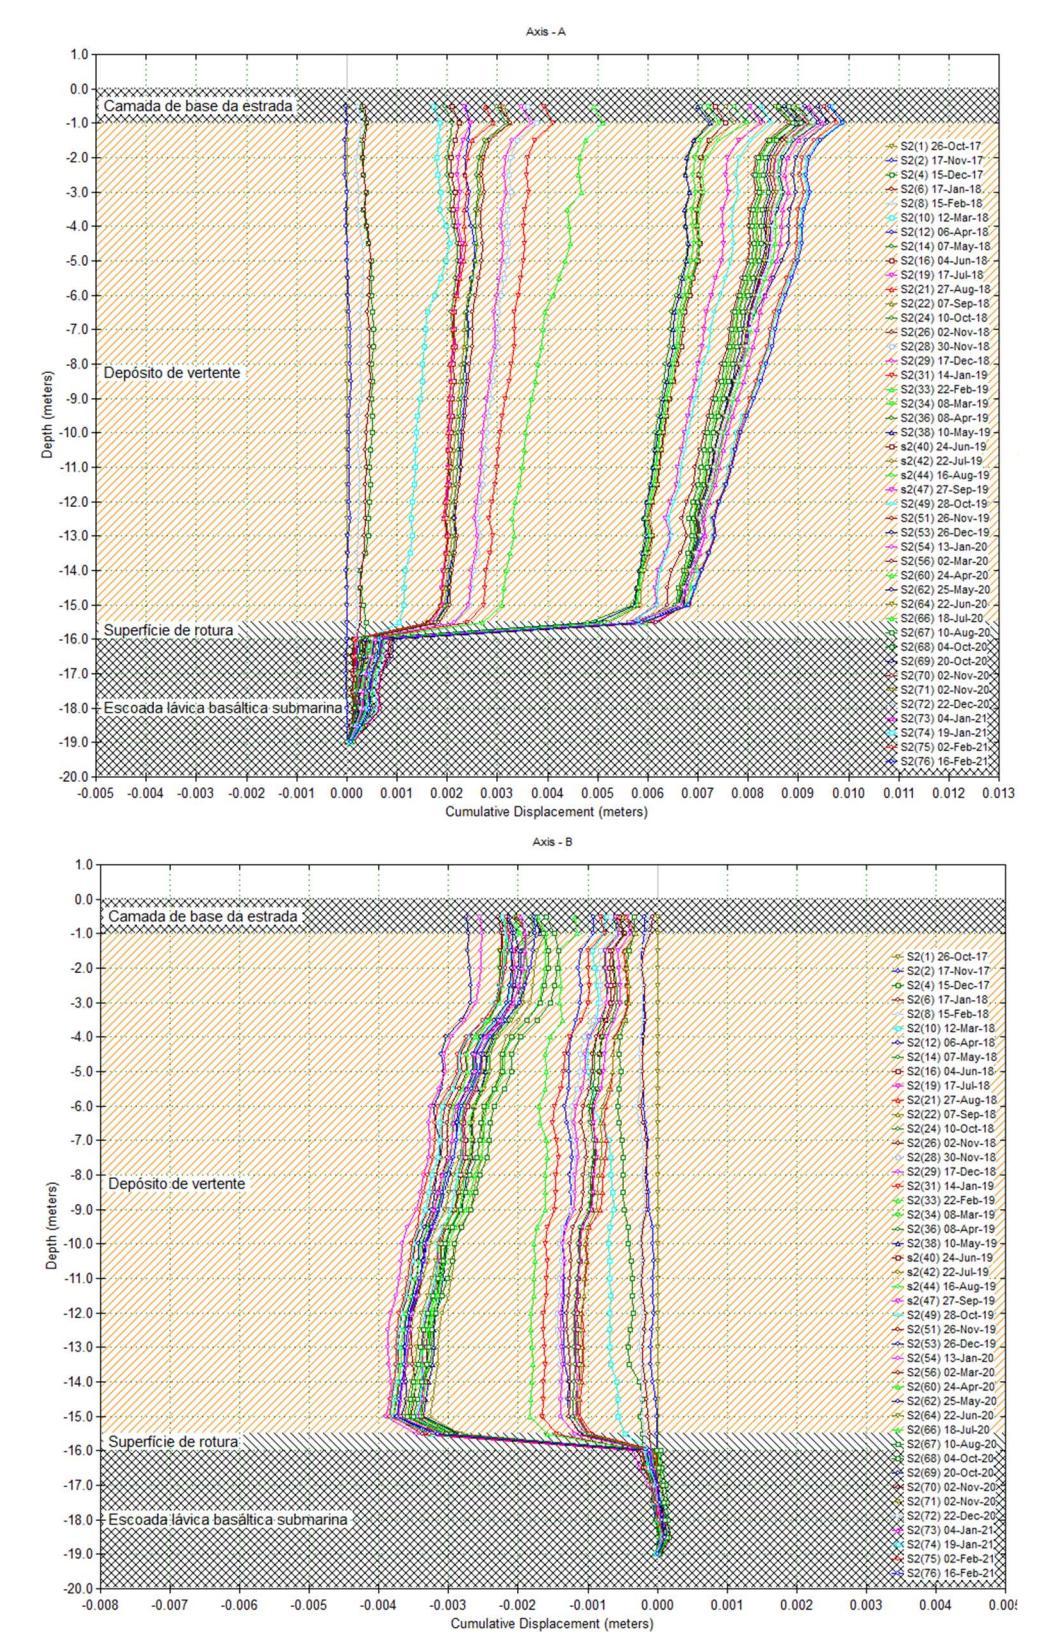
Relativamente ao furo FSM2, observando a figura 20, verifica-se que a velocidade de deformação em profundidade é praticamente igual em todos os pontos até à campanha de monitorização 21, realizada no dia 27 de agosto de 2018. A partir da campanha de monitorização 22, e até à última campanha realizada, constata-se que a deformação neste local decresce com o aumento da profundidade, sendo aproximadamente 9,8 mm junto à superfície e 6,8 mm aos 15,50 m de profundidade. A partir dos 16,0 m de profundidade não se verifica deformação significativa, pelo que é possível assumir que a superfície de rotura está localizada entre os 15,5 m e os 16,0 m de profundidade.

Figura 20 – Deslocamento acumulado para o furo FSM2 com intervalo de medição de 0,50 m: a) Eixo A – orientado paralelamente ao sentido da deslocação; b) Eixo B – orientado perpendicularmente ao sentido da deslocação.

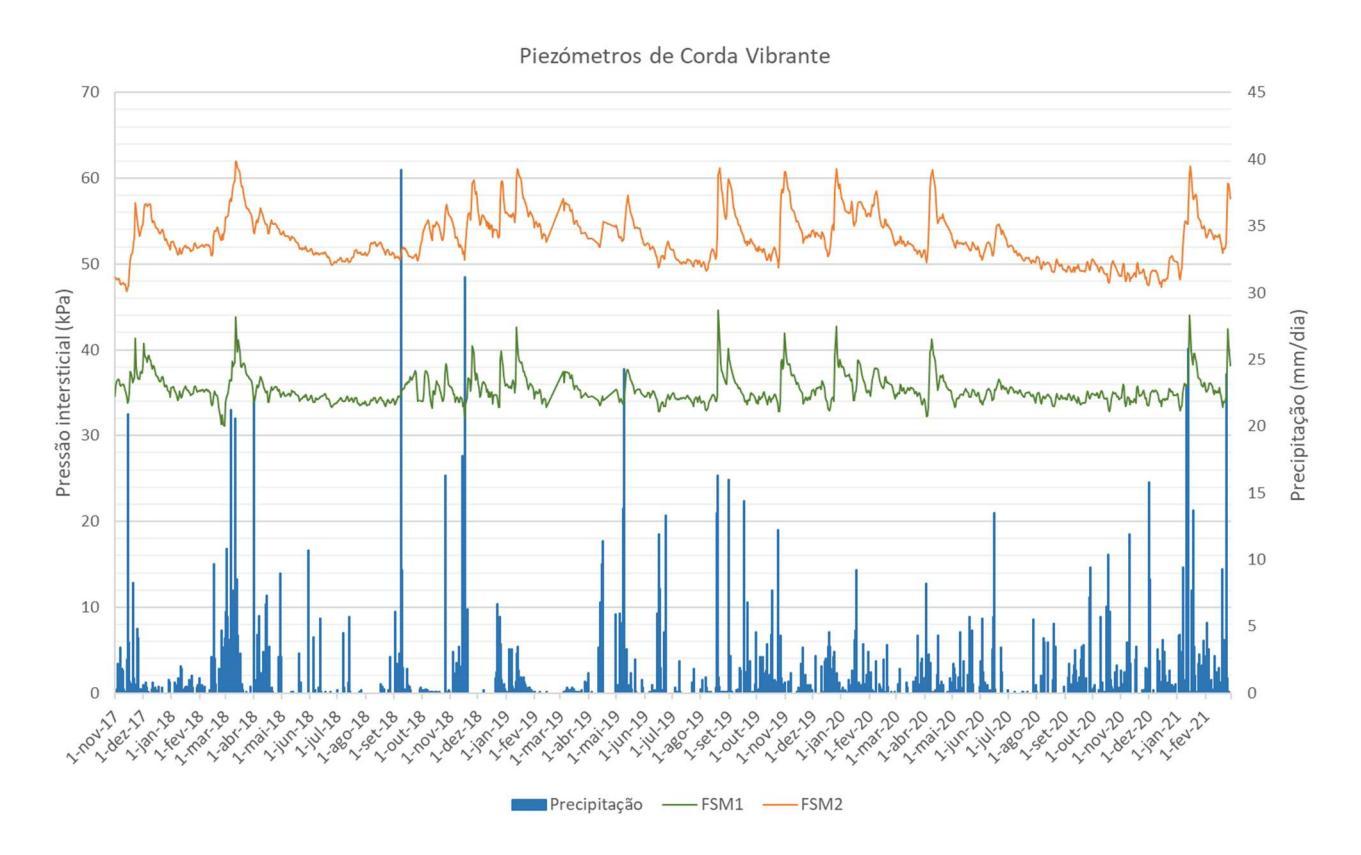
Figura 21 – Comportamento da pressão intersticial para os furos FSM1 e FSM2 para o período compreendido entre 1 de novembro de 2017 e 28 de fevereiro de 2021.

É possível verificar, pela análise da figura 21, que a variação da pressão intersticial apresenta um comportamento semelhante nos piezómetros instalados nos furos FSM1 e FSM2. Os dados da precipitação diária permitem concluir que as variações da pressão intersticial não resultam de uma variação imediata dos valores de precipitação, estando assim associadas a diferentes períodos de acumulação de precipitação.

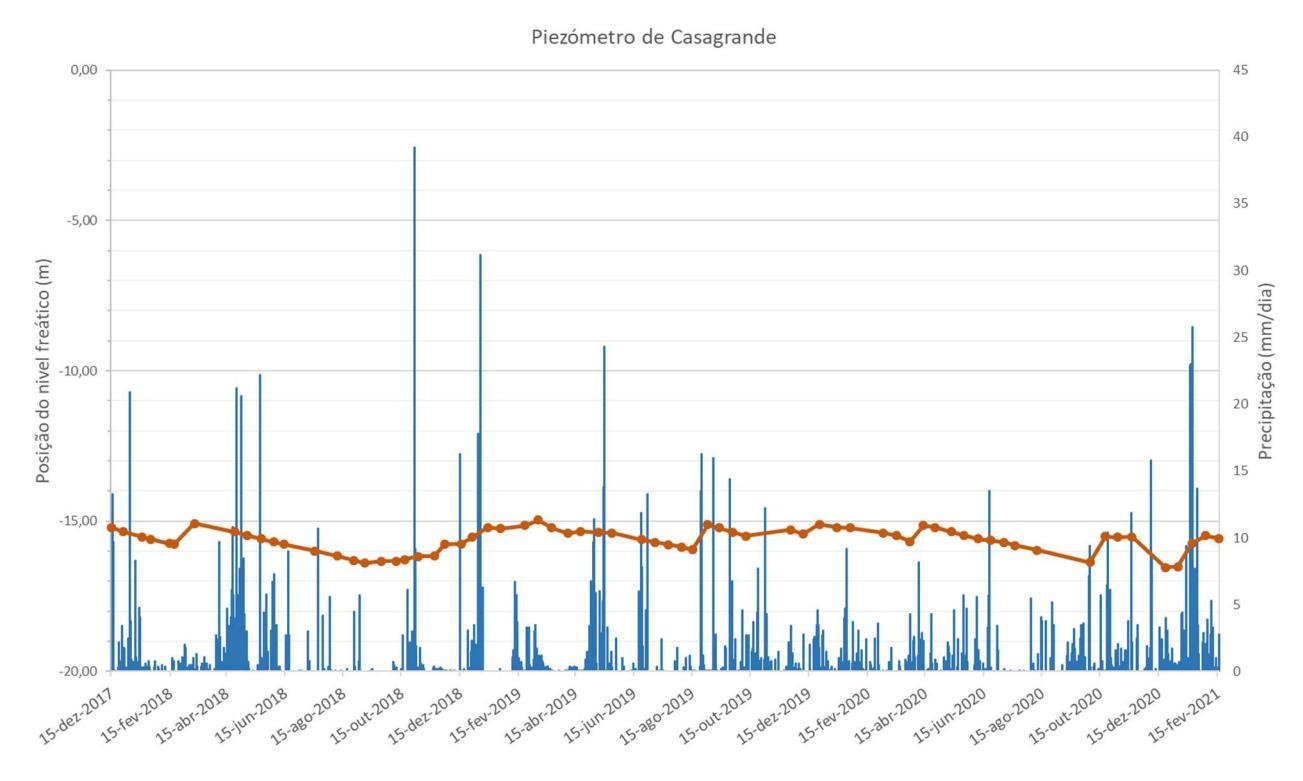
Na figura 22 apresenta-se a posição do nível freático registada no furo FSM3, obtido com recurso ao piezómetro de Casagrande. Verifica-se que os valores mais elevados do nível piezométrico foram atingidos nos meses de março de 2018 e nos meses de março, agosto e dezembro de 2019, posicionando-se a aproximadamente 15,0 m de profundidade. Pelo contrário, o maior rebaixamento do nível piezométrico registou-se nos meses de setembro de 2018, dezembro de 2020 e janeiro de 2021, posicionando-se aos 16,40 m, 16,54 m e 16,51 m de profundidade, respetivamente.

Verifica-se que no mês de janeiro de 2021 o nível piezométrico subiu dos 16,51 m de profundidade para os 15,74 m, possivelmente derivado da precipitação ocorrida nos dias 11, 12 e 13 de janeiro.

Pela análise de toda a série de dados é possível verificar uma ciclicidade no posicionamento do nível freático. Entre os meses de outubro e março verificam-se valores mais elevados do nível piezométrico e entre os meses de abril e setembro um rebaixamento sistemático do nível freático. Não obstante, verifica-se que episódios de maior intensidade de precipitação podem alterar este comportamento.

Figura 22 – Posição do nível freático no furo FSM3 no período compreendido entre o dia 15 de dezembro de 2017 e o dia 16 de fevereiro de 2020.
