ASSUNTO: MONITORIZAÇÃO GEODÉSICA, INCLINOMÉTRICA E PIEZOMÉTRICA E APLICAÇÃO DE TÉCNICAS DE PROSPEÇÃO GEOFÍSICA PARA O ACOMPANHAMENTO E CARACTERIZAÇÃO DE MOVIMENTOS DE VERTENTE NA MAIA, PRAIA FORMOSA E PANASCO, ILHA DE SANTA MARIA

2.º Relatório – DTC 008/IVAR/CIVISA/21 (setembro 2020 – fevereiro 2021)

R.2 – Ponto de situação e apresentação dos resultados da monitorização geodésica, inclinométrica e piezométrica (setembro de 2020 – fevereiro de 2021)

DTC 008/IVAR/CIVISA/21

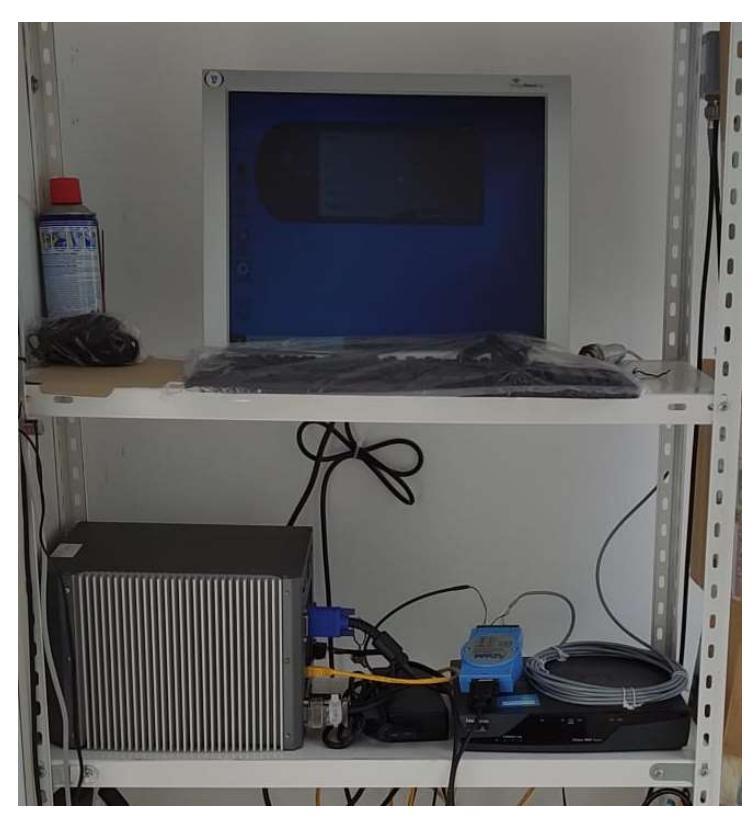
O novo computador instalado no abrigo (Fig. 2), dedicado às redes de monitorização no lugar da Maia, é um computador industrial do fabricante *Neousys*, modelo *NUVO-8034*. O processador é *Intel*® *Core*™ *i5-9500*, *9M Cache*, até 4,40 GHz e a memória RAM é *DDR4 8GB 2400MHz CL17 SODIMM*. Possui dois discos *SSD A400 SATA 3 2.5 480Gb* e o sistema operativo é o *Windows 10 Pro 64bit*.

Figura 2 – Aspeto geral dos equipamentos de alimentação, controle e armazenamento de dados no abrigo da Maia.

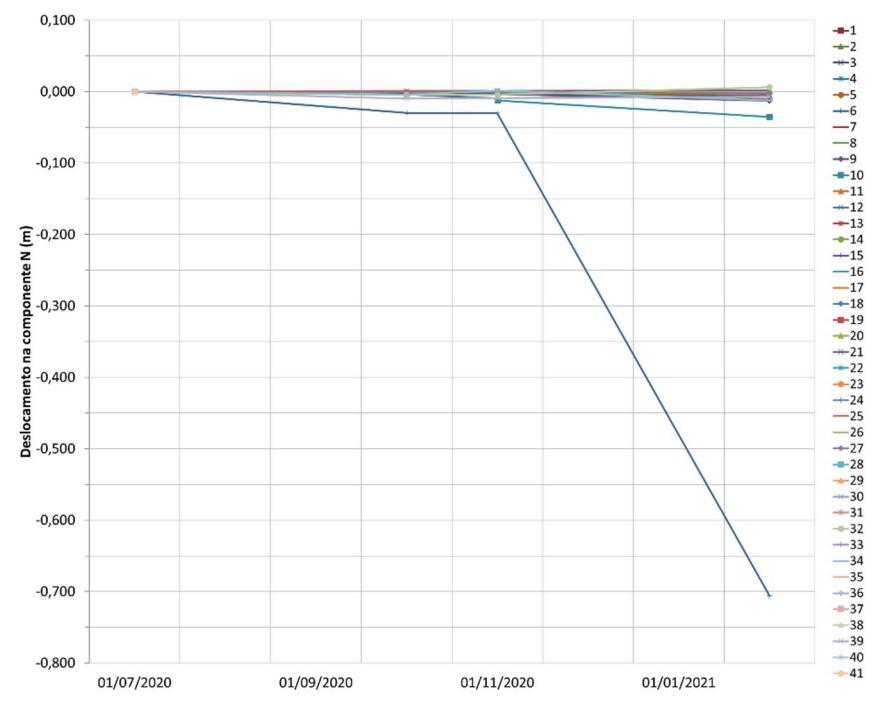
Nas figuras 7 a 10 apresentam-se os resultados obtidos em todos os pontos de monitorização para as componentes norte (N), este (E) e altimétrica (Z), bem como o deslocamento total em planimetria, resultante das componentes N e E, para cada ponto de monitorização com deslocamento superior a 0,002 m.

Figura 7 – Deslocamento na componente norte (N) para todos os pontos de monitorização com deslocamento planimétrico superior a 0,002 m.

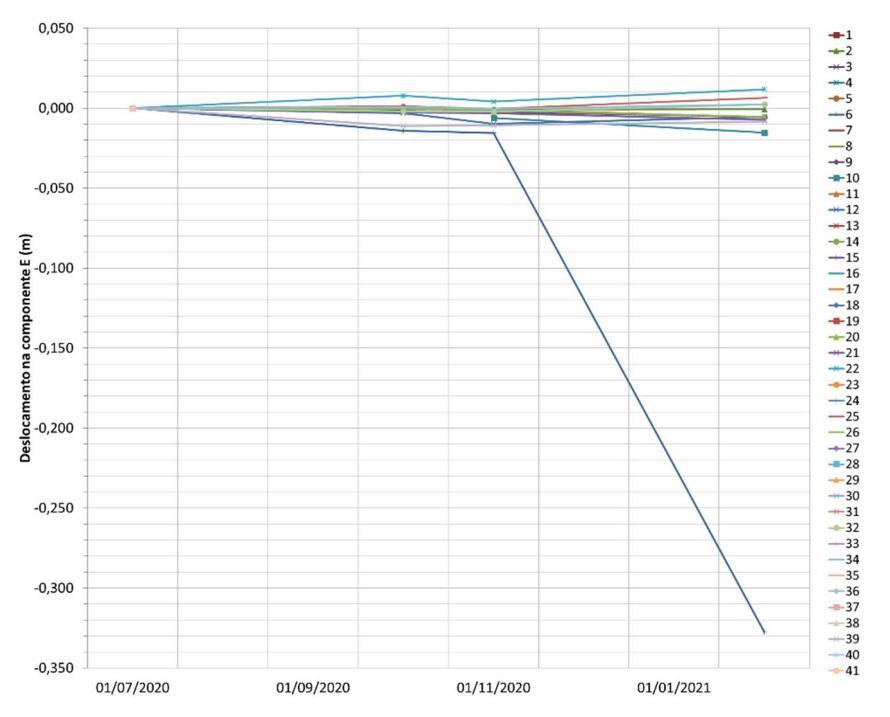
Figura 8 – Deslocamento na componente este (E) para todos os pontos de monitorização com deslocamento planimétrico superior a 0,002 m.

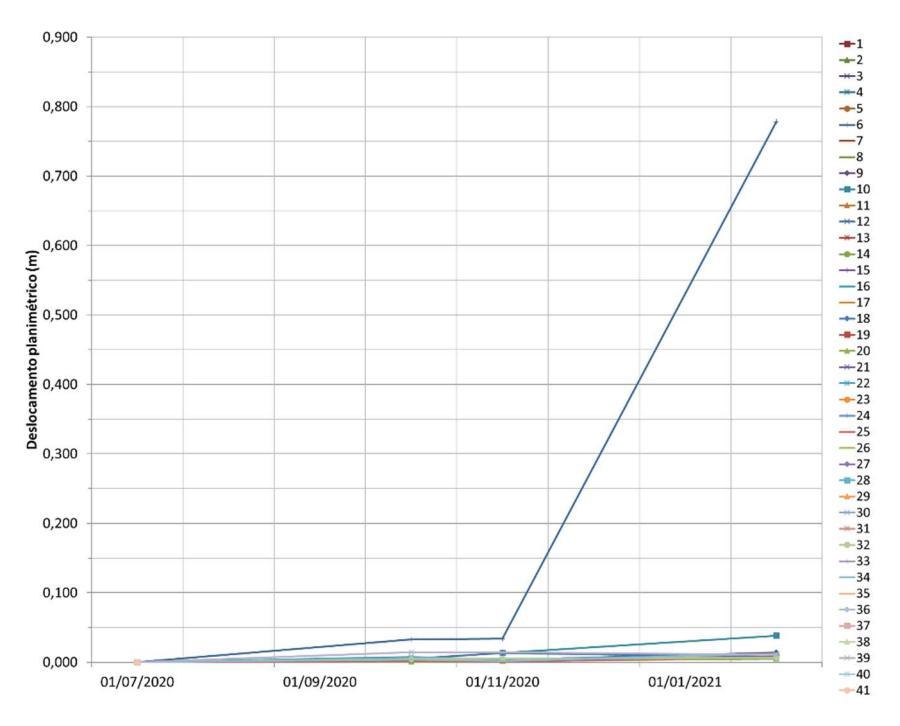
Quanto à componente altimétrica, pela análise da figura 9, destacam-se os pontos de monitorização 6 e 10 por apresentarem um abatimento de 0,082 m e 0,006 m, respetivamente, e o ponto 39 por apresentar um empolamento de 0,006 m. Pela análise da figura 10, relativa ao deslocamento planimétrico, destacam-se os pontos de monitorização 6 e 10 por apresentarem um deslocamento total em planimetria de 0,778 m e 0,038 m, respetivamente.

Figura 10 – Resultante do deslocamento total em planimetria para todos os pontos de monitorização com deslocamento superior a 0,002 m.
